Escantillones
Medidas de Eficiencia
Energética

Intervención
I. E. Juan XXIII

Programa de Colegios
Sustentables

Lámina
3/6

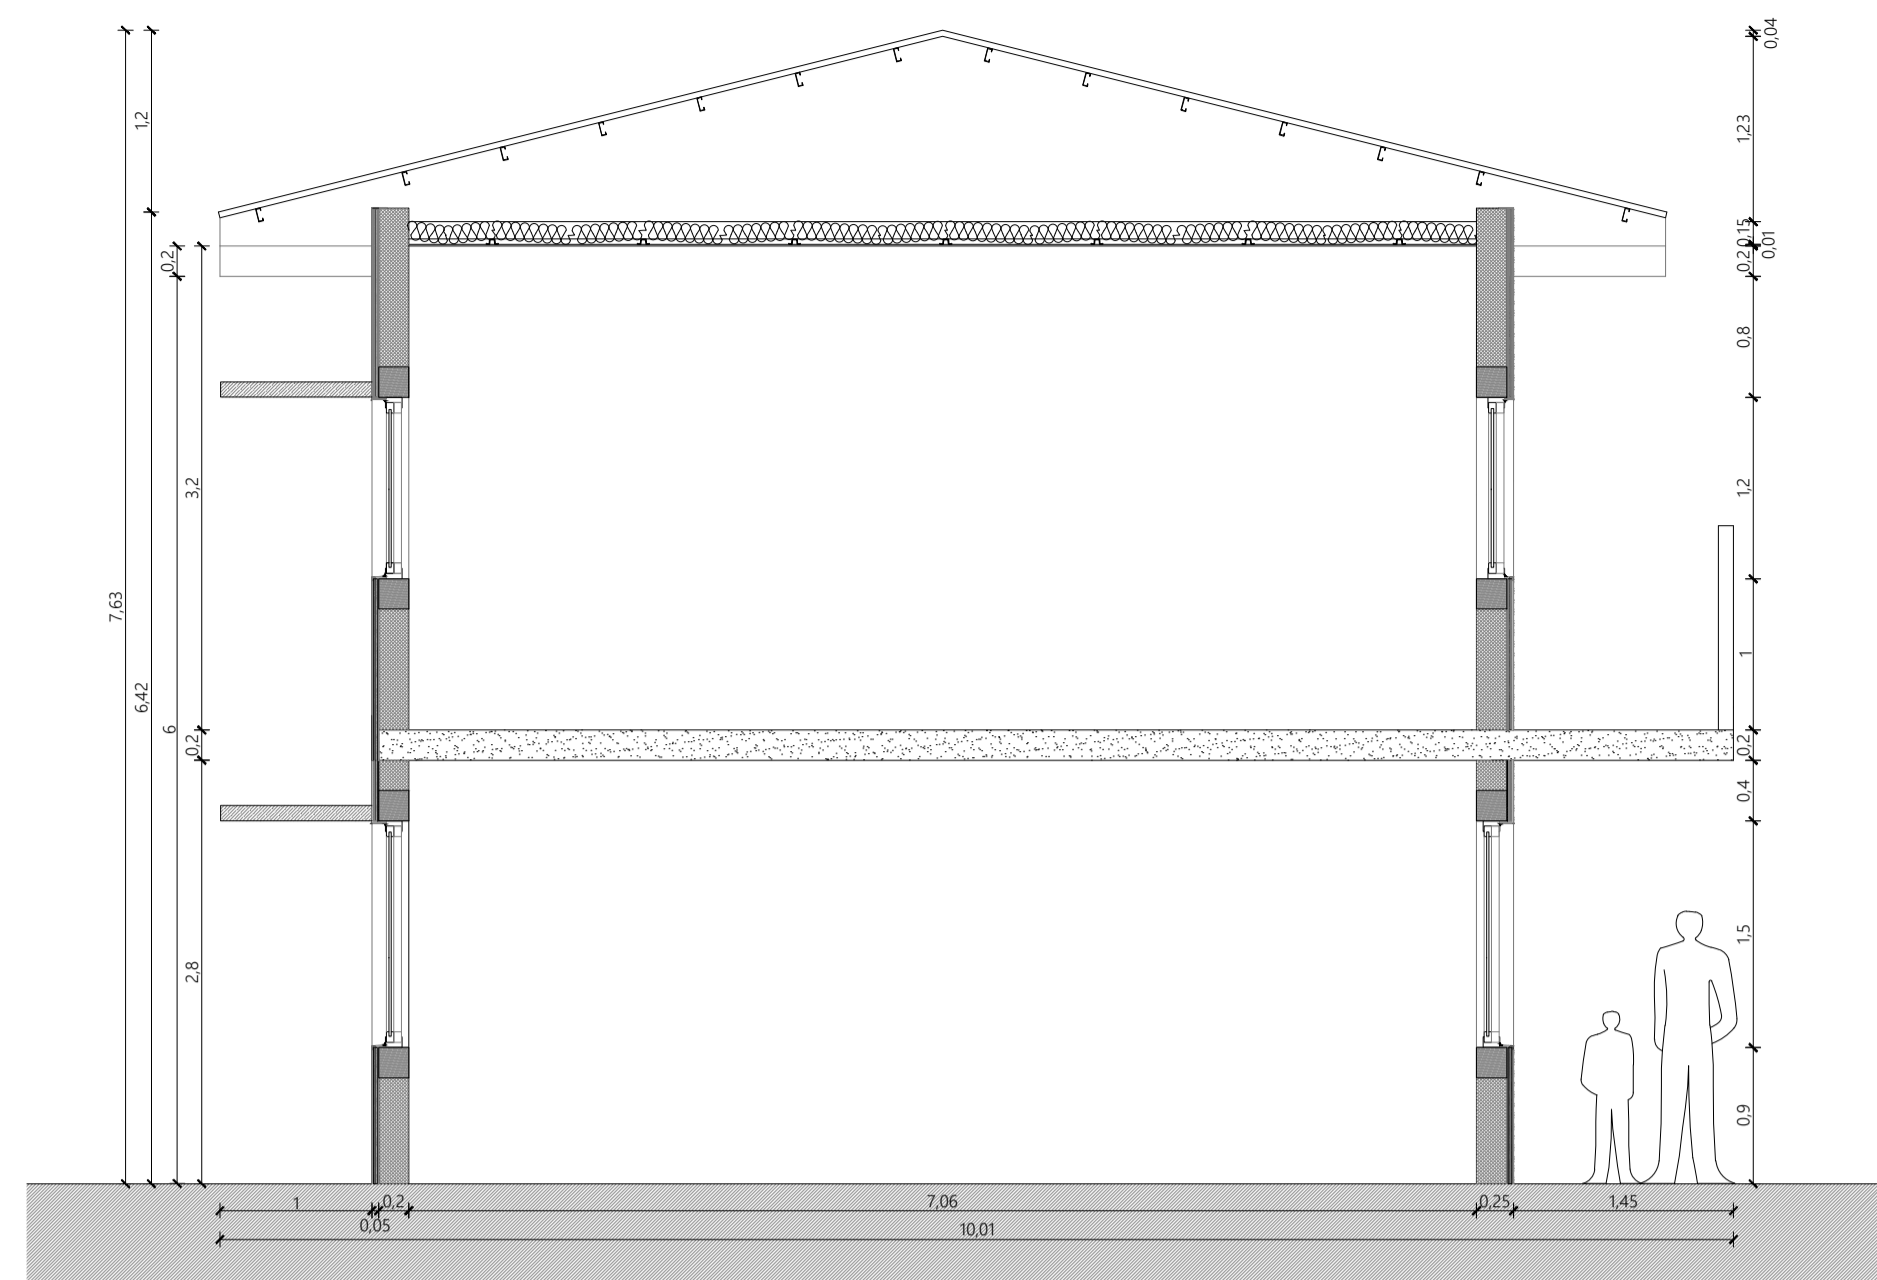
Corte Constructivo
1:50

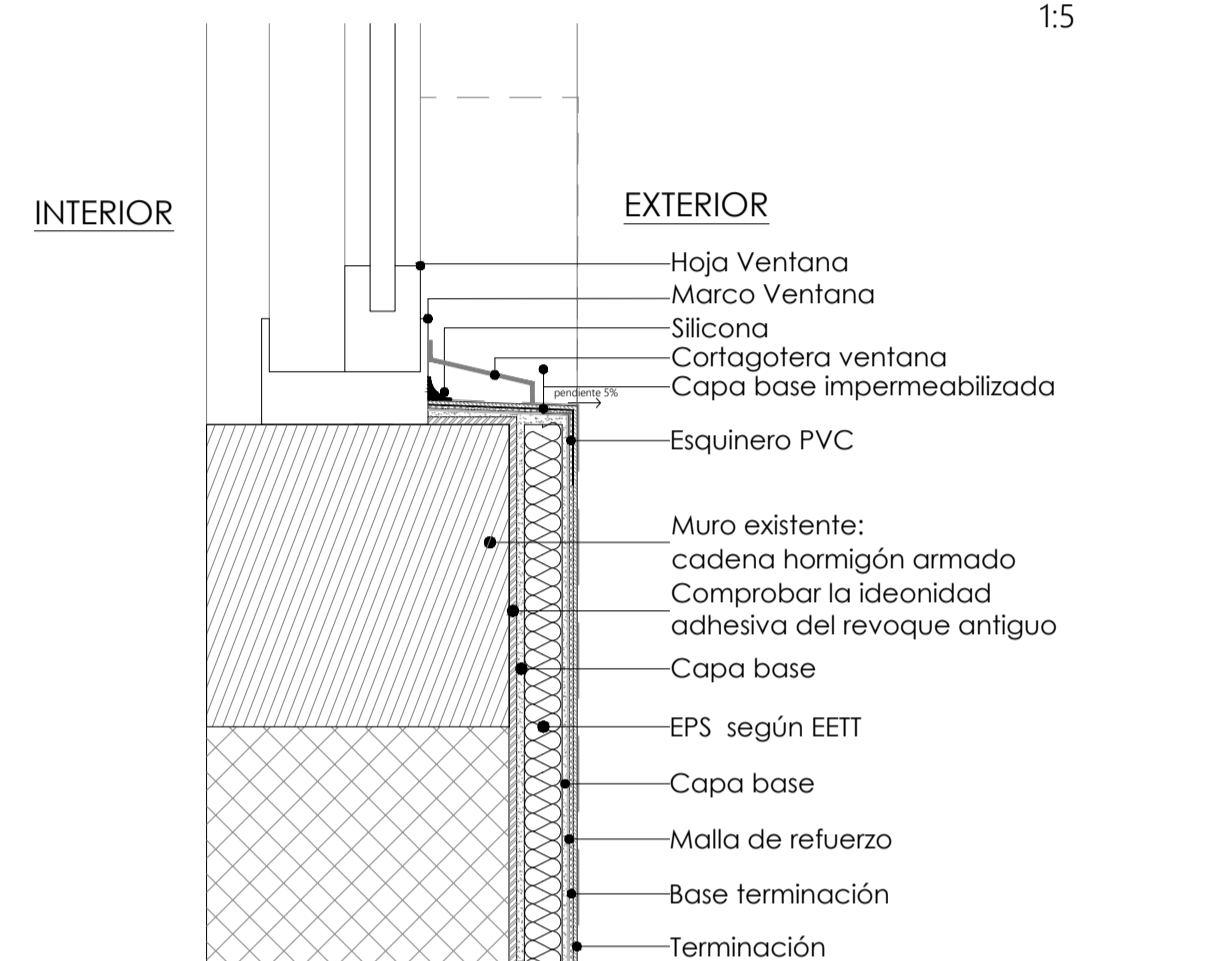
Detalle Alfeizar Ventana
1:5
